汕头市潮南区司马浦镇村民自建房 “6·14”较大火灾事故调查报告

汕头市潮南区司马浦镇村民自建房“6·14”较大火灾事故调查组
2025年8月

2025年6月14日2时40分许，汕头市潮南区司马浦镇华里西村一村民自建房发生火灾，过火面积28平方米，造成4人死亡、1人受伤，直接经济损失人民币42.95万元。

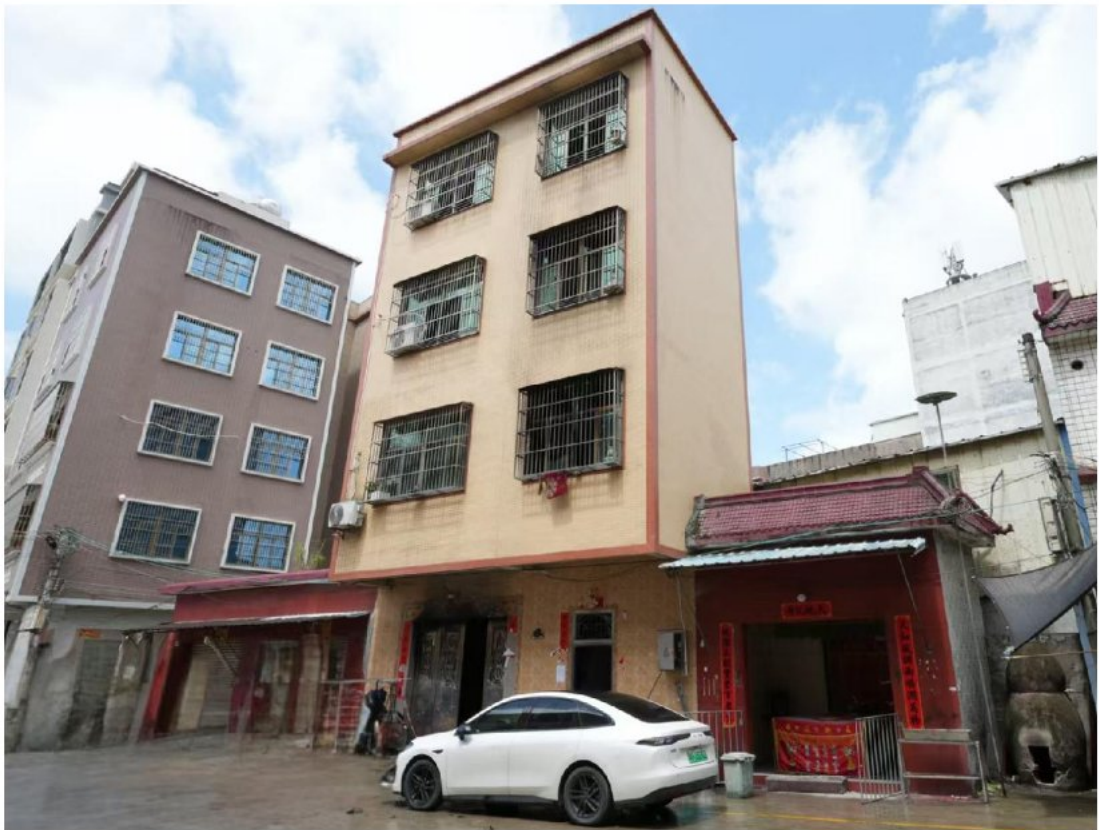
图 1-2 起火建筑概貌

起火建筑位于汕头市潮南区司马浦镇华里西村后埠埕附近，建筑主体地上4层，钢筋混凝土结构，坐西朝东，东面为宽约7米乡道，南面为单层村民自建房，西面为单层村民自建房，北面为单层伯公庙。建筑整体呈“直角梯形”状，首层建筑东墙长8米、南墙4.8米、北墙3米，二层以上东墙挑出0.9米，建筑面积146.4平方米。首层设有门厅，存放了不少纸品、玩具、纸尿裤等生活用品，第二层设有客厅及厨房，第三层设有居住房间，第四层设有居住房间。建筑
