# 汕头金平“8·24”较大道路交通事故 调查报告

汕头金平“8·24”较大道路交通事故调查组

2025年2月

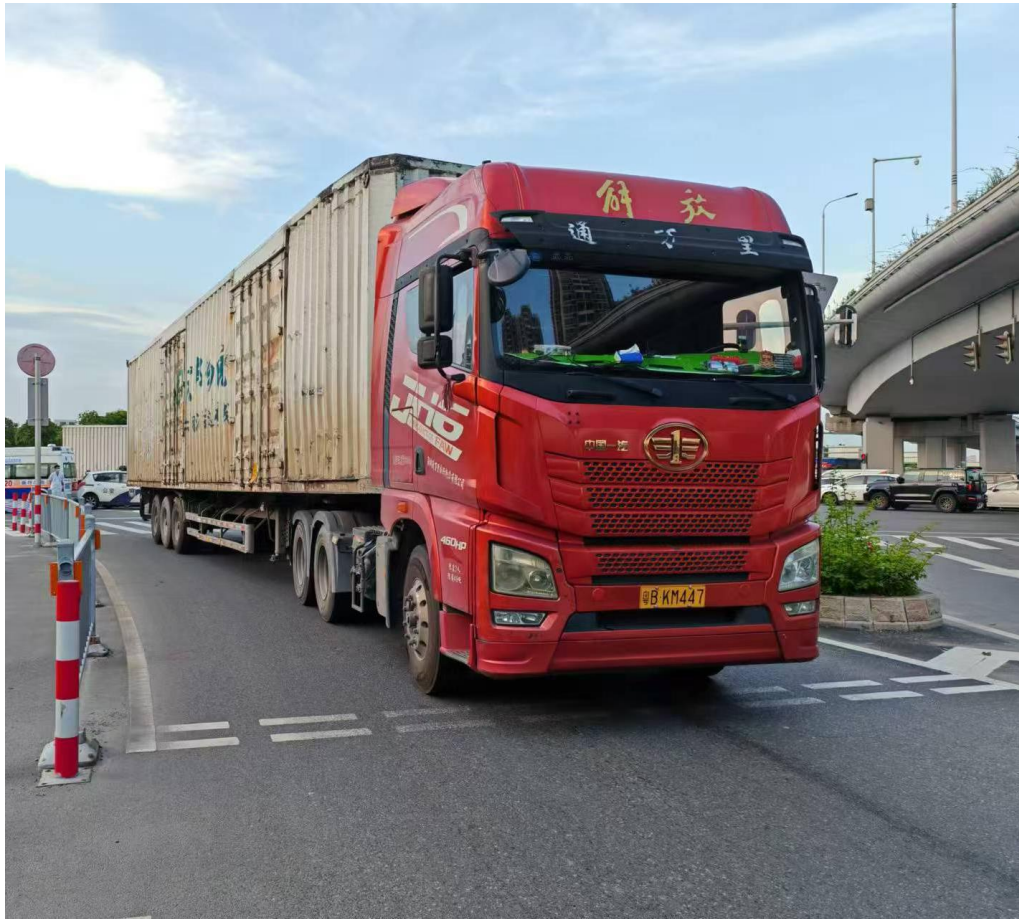
图1 肇事车辆

1. 汕头市公安局交通警察支队金平大队委托广东省汕头市公安司法鉴定中心对粤 BKM447 号重型半挂牵引车牵引粤 BSB14（挂）号车，汕头共享 A07268 号电动自行车进行碰撞痕迹检验，根据《鉴定文书》（汕公（司）鉴（痕）字[2024]240 号）检验结果：（1）粤 BKM447 重型半挂牵引车驾驶室右侧前部有软体撞击痕及纺织品刮擦痕，痕迹符合与人体发生过碰撞形成。（2）粤 BKM447 重型半挂牵引车右前轮外胎壁与青桔汕头共享 A07268 号电动自行车左侧后部发生过碰撞可以成立。

2.汕头市公安局交通警察支队金平大队委托广东精正司法鉴定中心对粤 BKM447 重型半挂牵引车拖挂粤 BSB14（挂）货车的安全技术状况进行静态检验鉴定，根据《广东精正司法鉴定中心司法鉴定意见书》（精正司鉴中心[2024]痕鉴字 082601 号）鉴定意见：（1）粤 BKM447 重型半挂牵引车拖挂粤 BSB14（挂）货车的制动系、转向系、行驶系、灯光等各系统事故前完好，零部件装备齐全，性能有效。（2）粤 BKM447 重型半挂牵引车拖挂粤 BSB14（挂）货车的光信号装置系统牵引车右后转向灯存在故障，不符合 GB7528-2017《机动车运行安全技术条件》中第 8 条的有关技术标准。

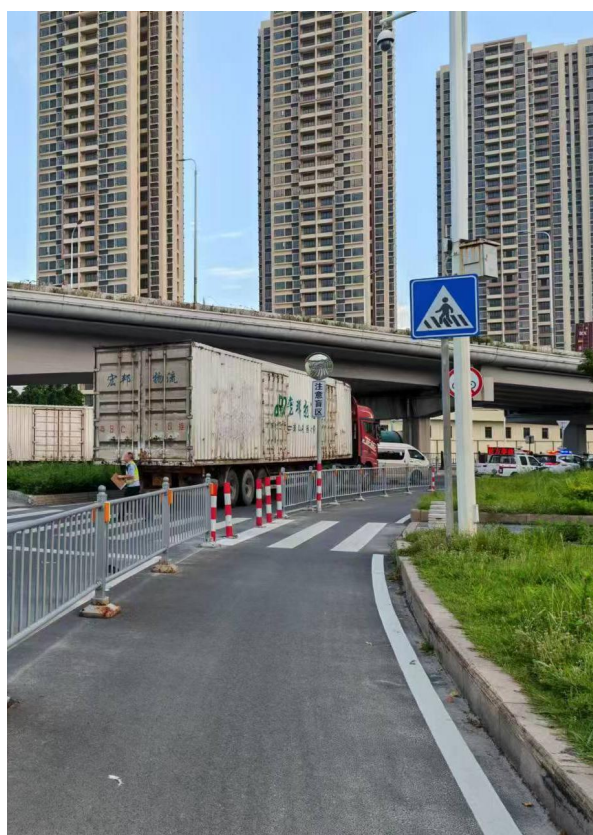
图2 事故现场

17时13分左右，刘某明车辆沿大学路自西往东行驶至大学路与金凤路交叉路口，在实施右转弯时，驾驶室右侧前部与林某如驾驶的共享A07268电动自行车(另载有林某琪、林某洋等2人)发生碰撞，造成林某如、林某琪、林某洋等3人当场死亡，以及二车不同程度损坏。

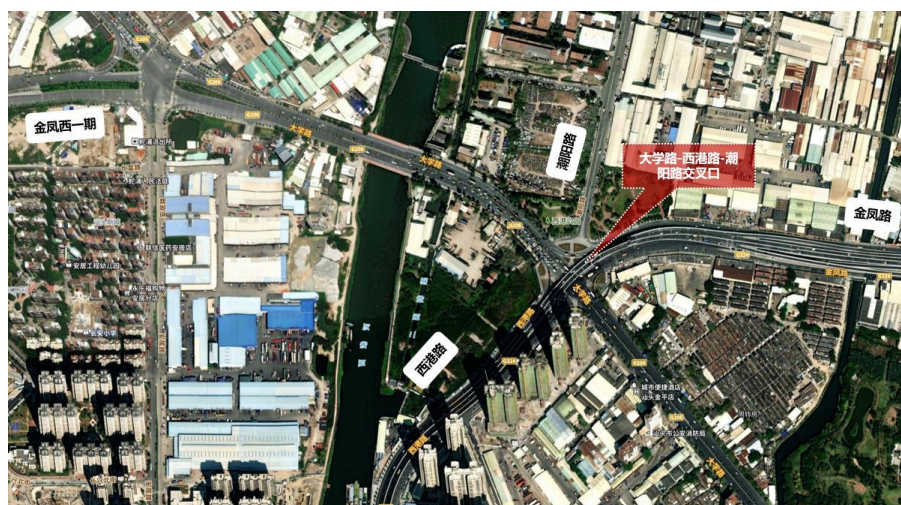
图 3 事故发生位置

事发路段位于金凤路—大学路—潮阳路平交口，起点桩号 K5+232，终点 K5+463，路线长度 0.231 公里。其中金凤路为主辅双层跨线桥布置，主线设置金凤高架桥上跨大学路，接入西港路，潮阳路采用右进右出方式接入桥下渠化平交口。

1.本项目平面交叉为十字型渠化交叉，东北侧潮阳路以右进右出的形式接触十字平交的北侧象限。本平交口位于圆曲线—缓和曲线范围，但纵坡平缓，视线及行车舒适性，安全性都较高，线型基本满足规范设置原则。

2.本平交口角度均大于  $70^{\circ}$ ，平面交叉岔数为五处，结合交通量情况，采用渠化设计，次要岔口潮阳路设置为右进右出，减少对住交通的影响。设置合理。

3.本平交口东侧、北侧平交间距略小于规范要求。但金凤路—西港方向直行采用主线上跨方式跨越，分流主线交通流。相邻平交间距对平交安全性及通行能力影响小。

4.平交口渠化设计、标志、标线、进出口道设置基本与平交口各方向交通流量相匹配，满足交通转换需求。同时右转车道设置盲区警示带（3处）、隔离栏（1处）等设施，将右转机非车辆进行分隔；相交道路中央分隔带均设置有人行过街安全岛，金凤路跨线桥下设置左转专用道及掉头车道。渠化方案合理。

2.针对《金凤路—大学路—潮阳路平交口运营阶段安全性评价报告》有关改善方案建议，由汕头市金凤大桥路桥建设有限公司尽快落实完善。
