汕头大学东校区暨亚青会场馆项目（三期）  
**水土保持设施验收报告**

建设单位：汕头市东部城市经济带建设开发管理中心

编制单位：广东城华工程咨询有限公司

2022年12月

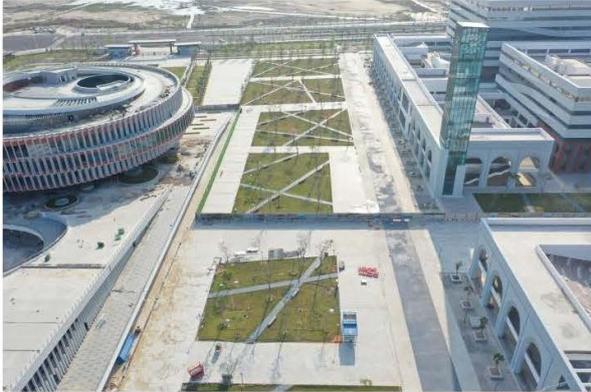
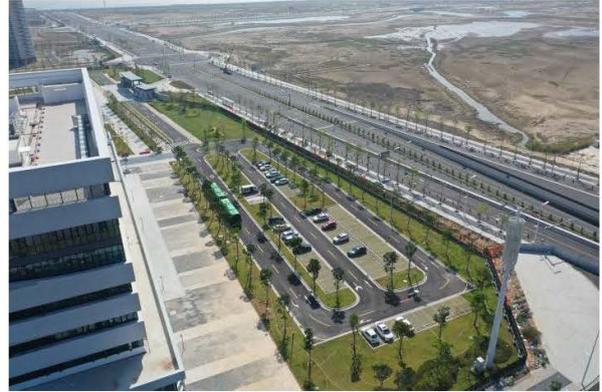
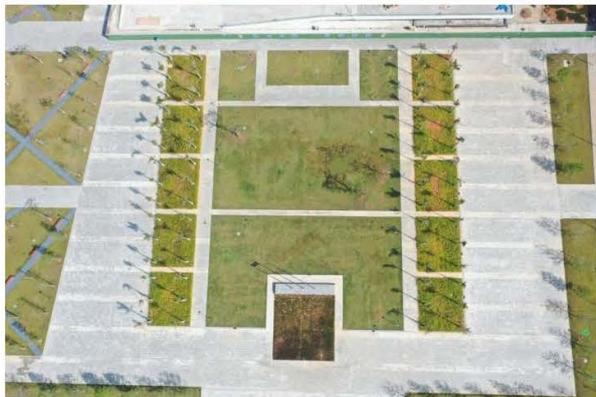
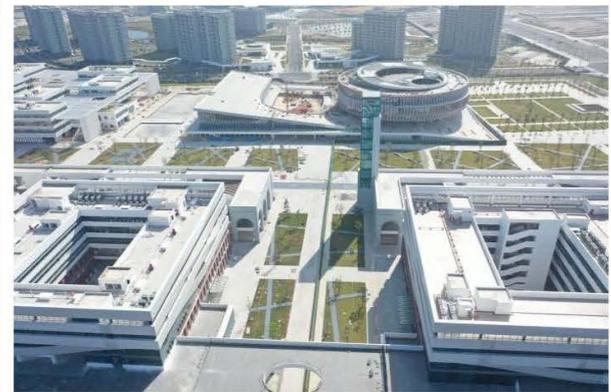
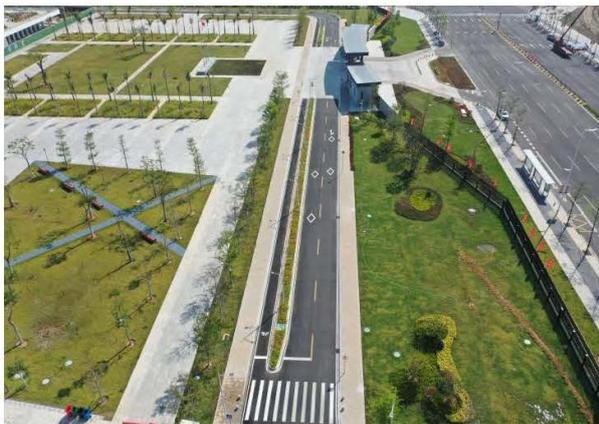
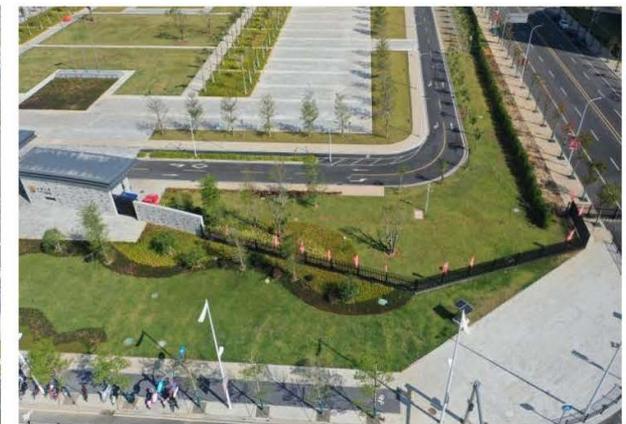
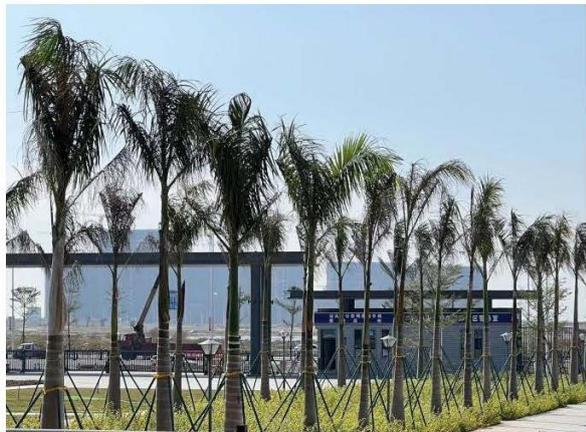
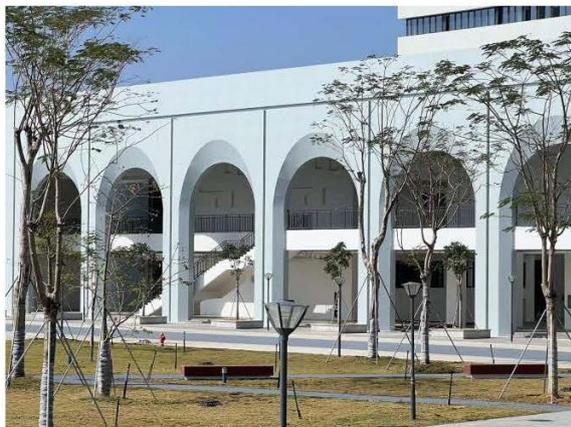
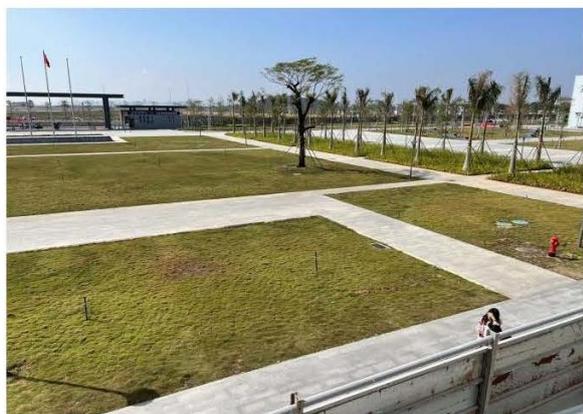
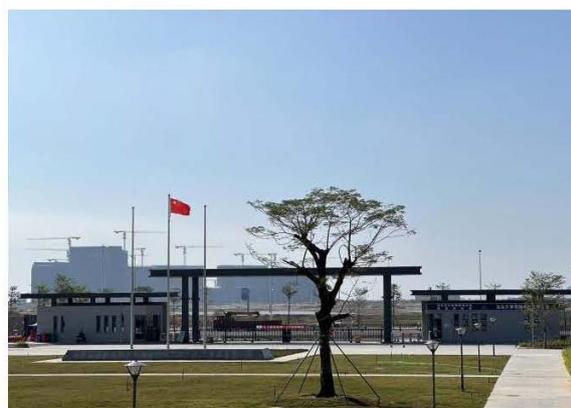
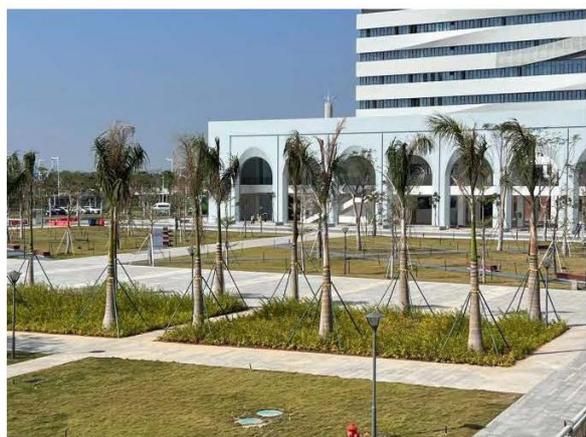
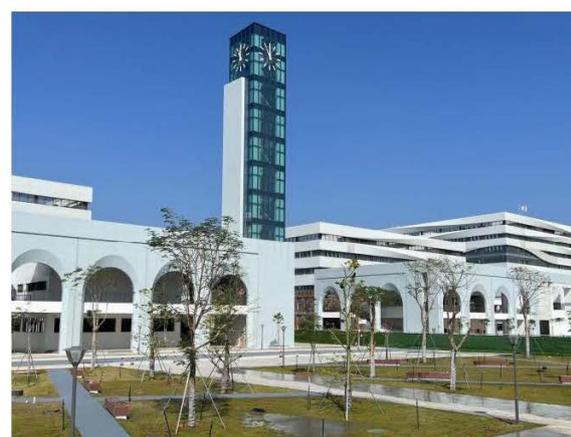
景观绿化区照片

规划绿地绿化根据项目区用地布局和建筑布局，进行集中与分散相结合方式的园林景观绿化，各绿化空间相互渗透，紧密联系。乔木、灌木及地被自然式配置，形成种植观花林带，既有常绿乔木、常绿乔木，亦有观花灌木，通过乔灌木的自然结合，形成丰富多彩的绿化景观效果。实际完成的水土保持植物措施量对照表详见下表 3.5-2。

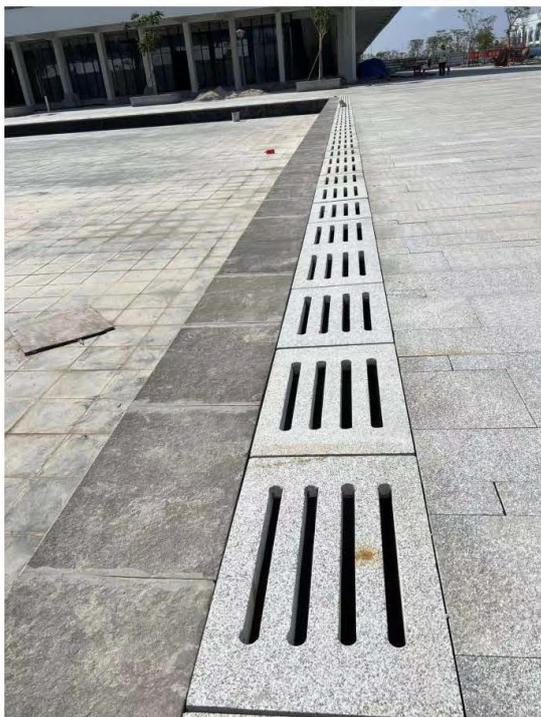
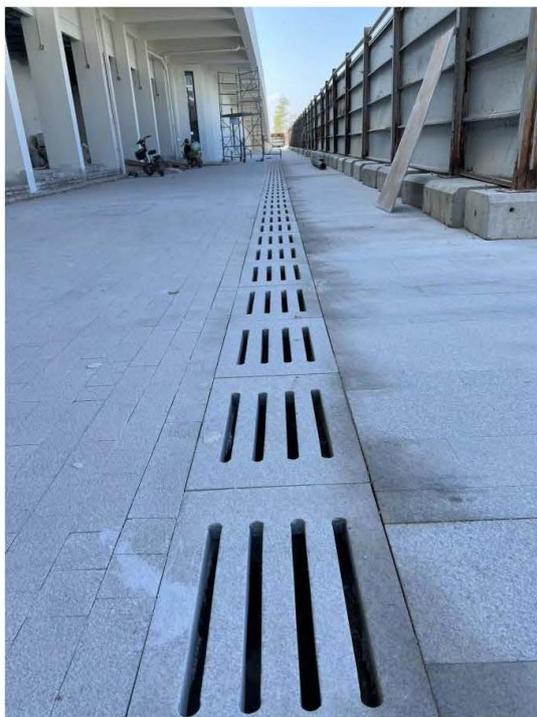
雨水管网照片

本项目水土保持工程措施实施到位，排水沟成功疏导了项目区的积水，将场地内的雨水通过收集、汇流和排放，最终径流有序、安全的排水项目区，防止产生积水、滞水和冲刷，水土保持功能明显，满足验收要求。实际完成的水土保持工程措施量对照表详见下表 3.5-1。

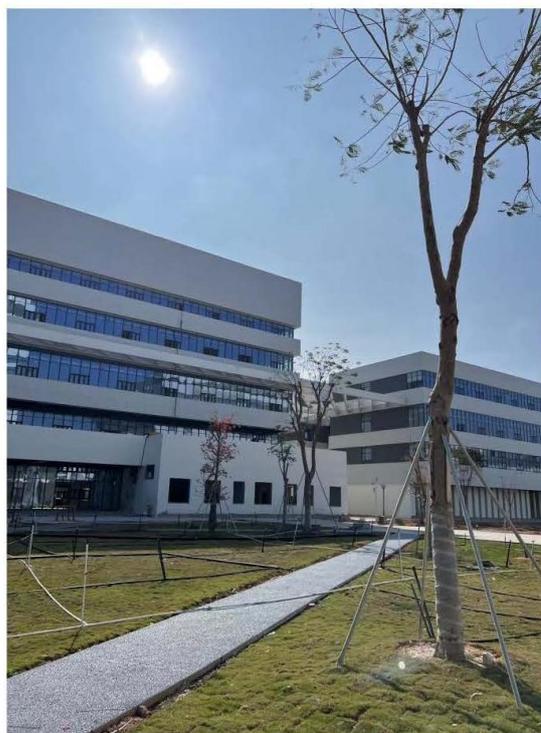
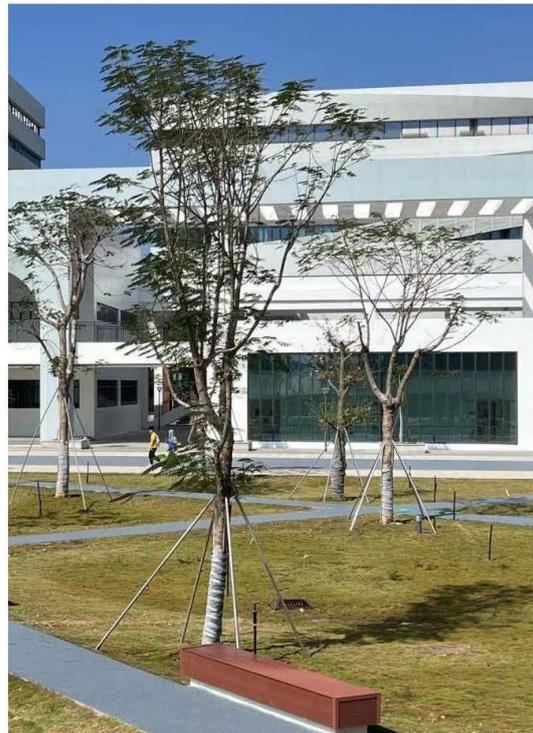
景观绿化照片
