汕头市潮南区司马浦镇村民自建房 “6·14”较大火灾事故调查报告

汕头市潮南区司马浦镇村民自建房“6·14”较大火灾事故调查组
2025年8月

2025年6月14日2时40分许，汕头市潮南区司马浦镇华里西村一村民自建房发生火灾，过火面积28平方米，造成4人死亡、1人受伤，直接经济损失人民币42.95万元。

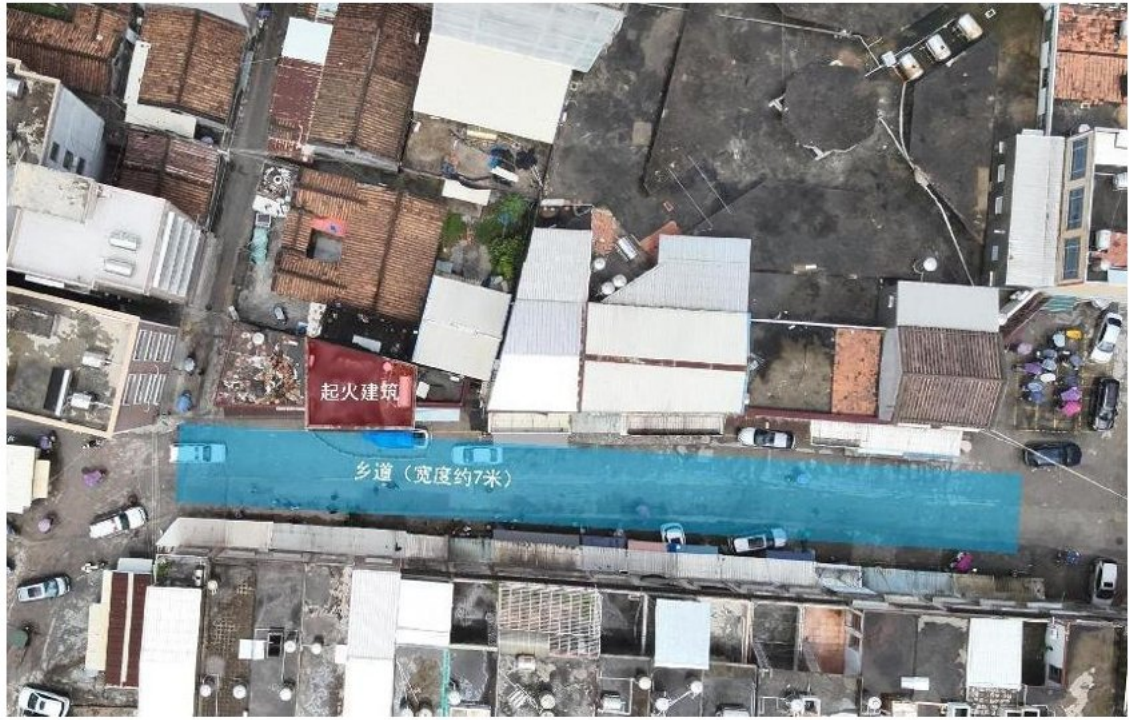
图 1-1 现场方位图

起火建筑位于汕头市潮南区司马浦镇华里西村后埠埕附近，建筑主体地上4层，钢筋混凝土结构，坐西朝东，东面为宽约7米乡道，南面为单层村民自建房，西面为单层村民自建房，北面为单层伯公庙。建筑整体呈“直角梯形”状，首层建筑东墙长8米、南墙4.8米、北墙3米，二层以上东墙挑出0.9米，建筑面积146.4平方米。首层设有门厅，存放了不少纸品、玩具、纸尿裤等生活用品，第二层设有客厅及厨房，第三层设有居住房间，第四层设有居住房间。建筑
